作業記録簿

シリアルナンバー BTC-52409

メンテナンスサービス作業概要

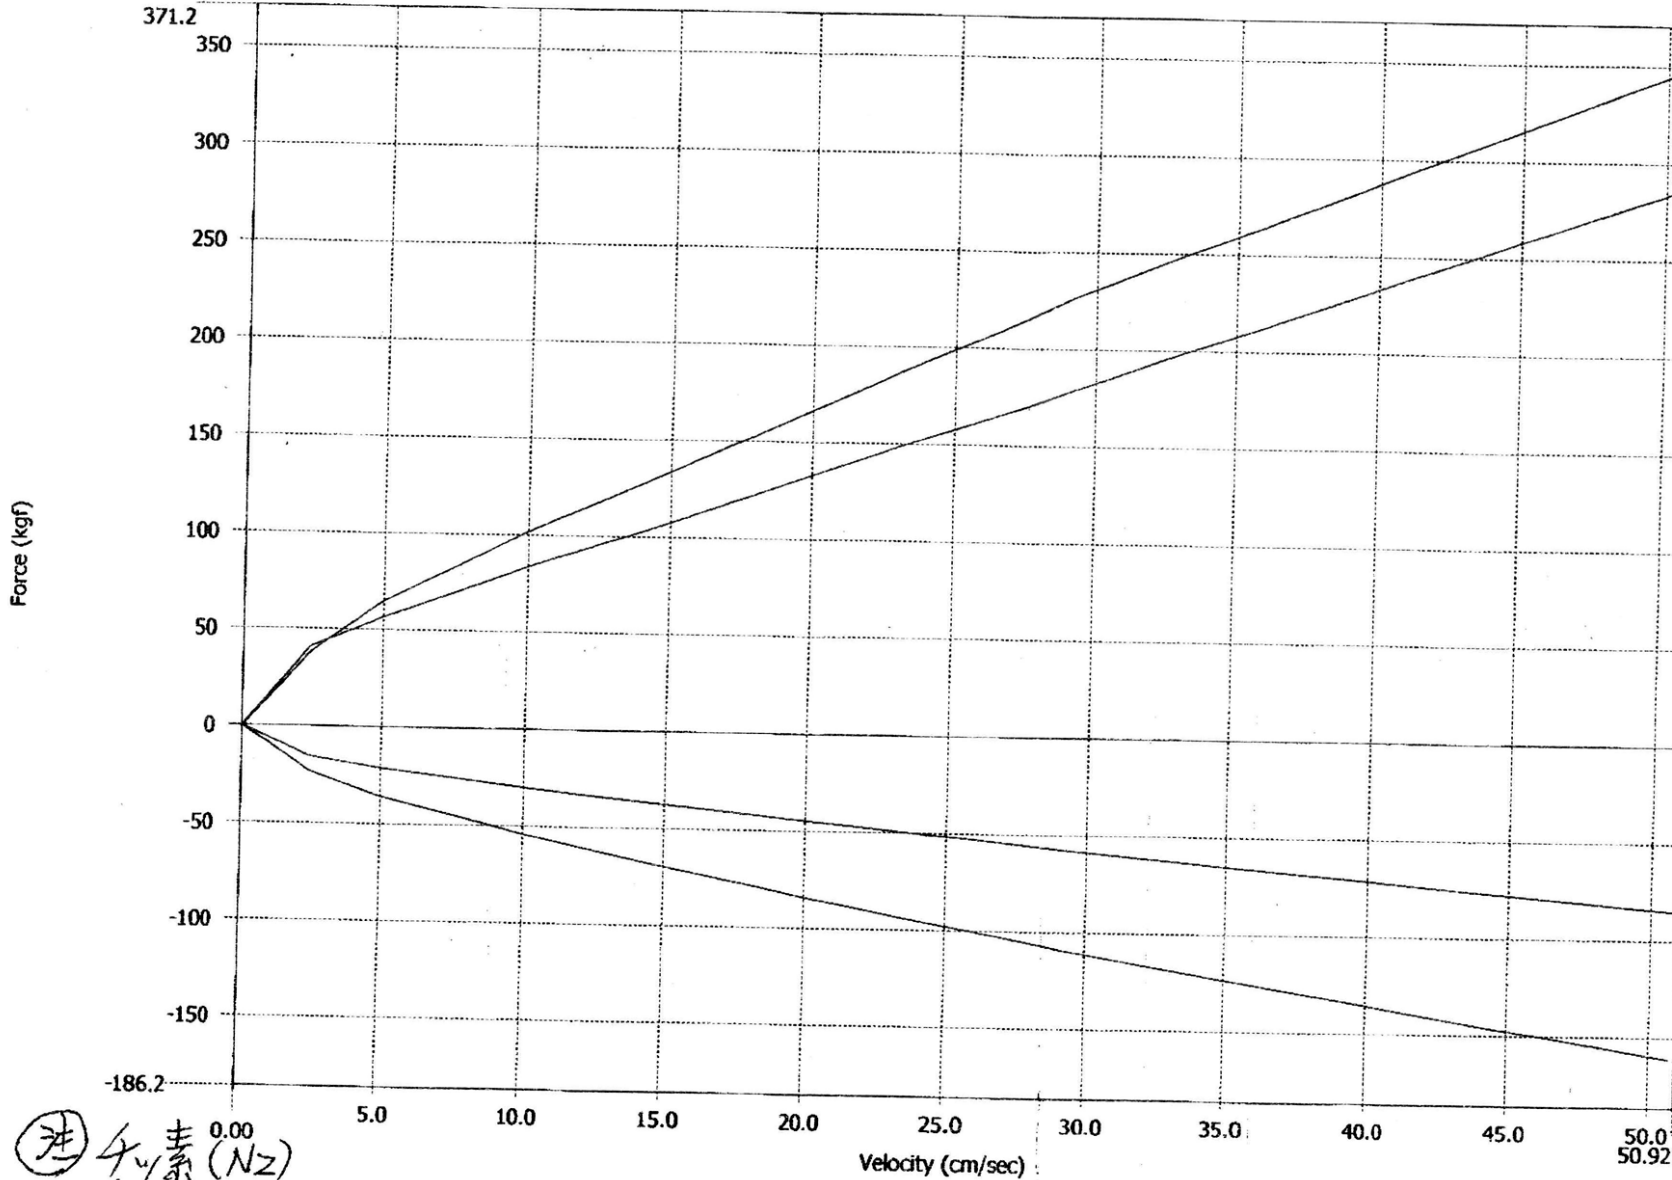
■ トップマウント部

ブッシュの変形

ネジ山の損傷

■ ピストンロッド(シャフト)

ピストンロッドの曲がり及び
傷、磨耗

■ シリンダー部

シリンダーの損傷、
へこみ、歪み

■ ロワマウント部

シャフト交換 TOPネジ M12X1.25
リング17°ストックへ付に変更
シリンダー上部加工φ52→φ49.9

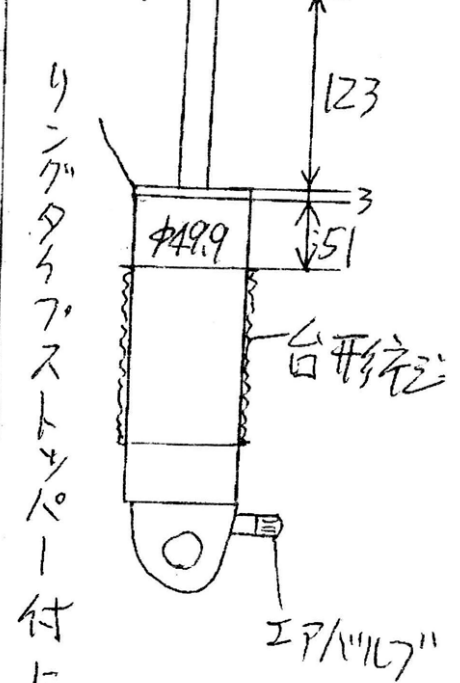
■ USA300-100* の仕様
 ■ 350-160-3*
 Reset

① ヒョロエイトを付ける時は
 ロックナットで
 固定して
 下止し。 M12X1.25

② 注意
 ① カスを入れる時は 20br 2" 5秒間 入れて下止し。(ロード)
 ② バックストップパーがP-4に付いて無い時はショックに入れて下止し。
 ③ S/PLOWシートはロード側から入ります。ネジの初めは1/2 - 1/2 加えて入る力を出さず、1/4
